区域指定の概要(平成29年4月7日時点)

土壤汚染対策法第14条第1項に基づく指定の申請による 「形質変更時要届出区域」の指定 ＜北区山田町小部字東山＞

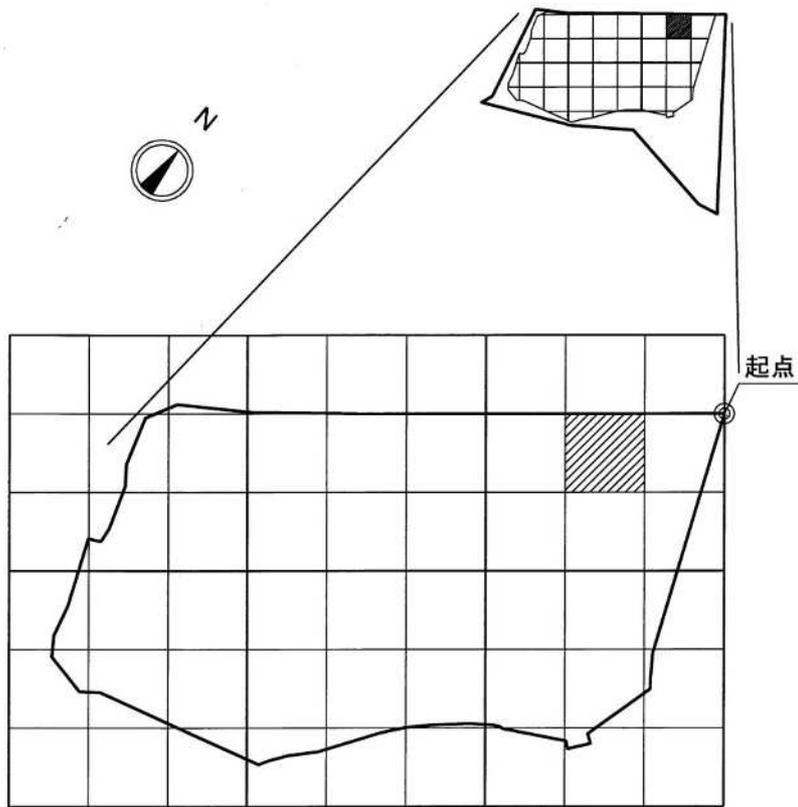
指定区域図

<起点>
 起点は、神戸市北区山田町小部字東山65番1地内の土壤汚染対策法第14条第1項の申請に係る土地の土壤の特定有害物質による汚染状況調査の対象地内の最北端、神戸市北区山田町小部字東山65番1号の最北端から西へ3.3 m、南へ2.8 mの地点。
 <格子の回転角度>
 50° 42' 34"
 起点を通り、東西方向及び南北方向に引いた線並びにこれらと並行して10m間隔で引いた線により形成される格子を、起点を支点として座標北から時計回りに回転させた角度を示す。

- 指定する区域 北区山田町小部字東山 65 番 1 の一部 (別図のとおり)
- 指定の区分 形質変更時要届出区域
- 指定年月日 平成 29 年 4 月 7 日
- 指定する特定有害物質
ふっ素及びその化合物
- 指定の理由
土壤の一部が指定基準を超過したが、健康被害を生ずるおそれがないため「要措置区域」ではなく、法第 11 条第 1 項で規定されている「形質変更時要届出区域」に指定した。
