市営地下鉄三宮駅東改札内エレベーター改造のための追加工事について

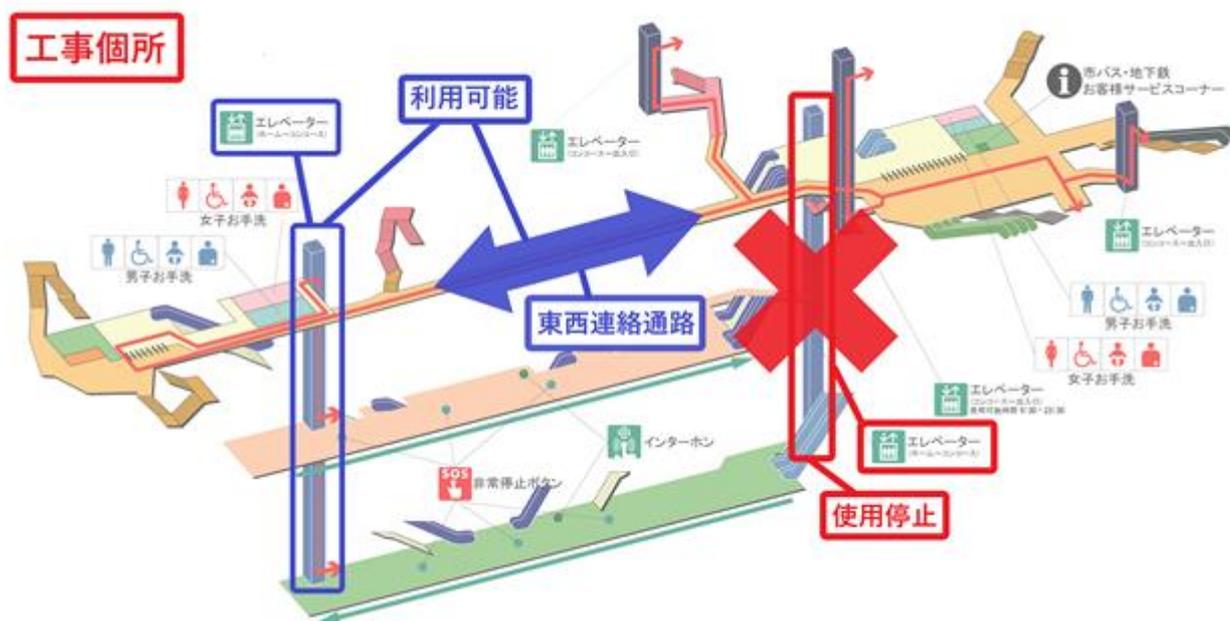
- ・設置後 35 年経過したエレベーターを更新 (R3. 3. 26 供用開始)。
- ・更新にあたり、メーカー各社生産中止の油圧式から、昇降速度も速いロープ式に変更。
- ・ロープ式に変更することで、錘(おもり)や機械のスペースが余計に必要。昇降路のコンクリート壁を広げることや、別の場所に設置することが困難であるため、かごの大きさを小さくせざるを得ないと判断。

(更新前と比べ、かご内の幅が約 30 センチ短く、奥行きは約 5 センチ長くなった。)

- ・バリアフリー基準を満たし、更新前と同規模の大きさのかごに改造する追加工事を行い、令和 4 年夏頃までの完成を目指す。
- ・現地工事期間は、コンクリート壁を壊して昇降路を広げるなどするため、半年近く必要。
- ・工事期間中は、西改札内エレベーターをご利用いただくことになるため、乗車駅や車両内での案内と三宮駅での誘導を行う。
